Treinbreuk goederentrein

Onderzoek naar aanleiding van het breken van een
spoorstaaftreintrein te Dordrecht en Nispen op
5 november 2015

Datum 24 augustus 2016

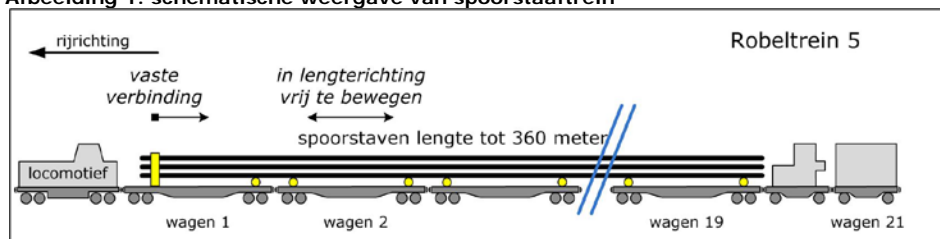
Afbeelding 1: schematische weergave van spoorstaaftrein

Naar de mening van Voestalpine Railpro en de inspectie is het breken van de trein het gevolg van overschrijding van de maximale trekkracht op het trekwerk³ tussen de eerste en de tweede wagen. Doordat de lading gefixeerd is op de eerste wagen (klemmenwagen) en in de lengte richting kan rollen over de 2^e – 21^{ste} wagen wordt bij remmen het grootste deel van de massa van de lading (540 ton) als kracht in de lengte richting overgebracht op de klemmenwagen. Als gevolg van deze (opduwende) kracht remt de klemmenwagen minder snel af dan de daarachter rijdende wagens. De 2^e tot 21^{ste} wagen gaan bij een remming 'hangen' aan de daarvoor rijdende wagens (Afbeelding 1 en Afbeelding 2). Elke wagen heeft een remvermogen van circa 50 ton. Door dit 'hangen' komt er een trekkracht op het trekwerk, de ontstane trekkracht kan zelfs zo groot worden dat de verende werking van de veer van het trekwerk teniet wordt gedaan (maximaal belast) en de schroefkoppeling (i.c. de trekhaak) zijn maximale belasting heeft bereikt of al overschreden (Afbeelding 3 en Afbeelding 4).

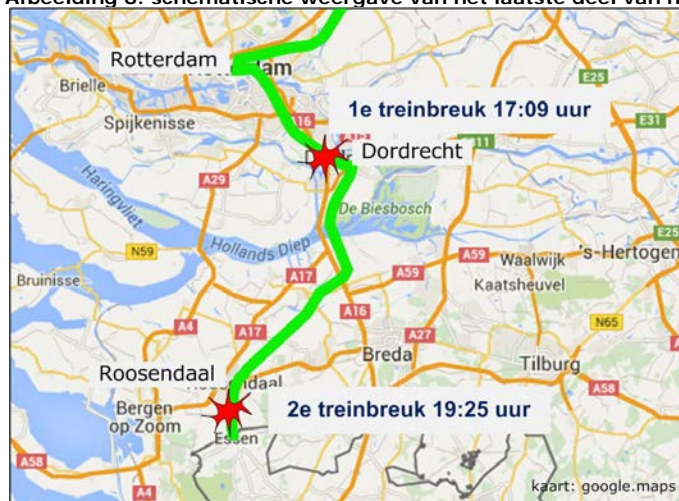
Afbeelding 8: schematische weergave van het laatste deel van het traject van de goederentrein

Op donderdag 5 november 2015 breekt goederentrein 52040 van Locon Benelux ter hoogte van Dordrecht. Vervolgens breekt deze trein nogmaals als goederentrein 47651 van B-Logistics ter hoogte van Nispen; baanvak Roosendaal – Essen (B).

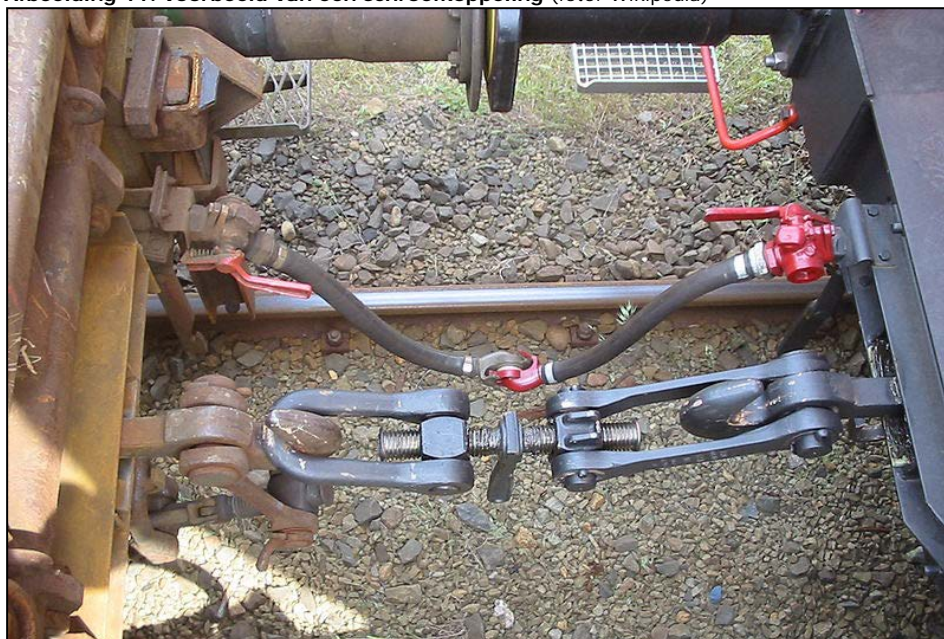
Afbeelding 11: voorbeeld van een schroefkoppeling (foto: Wikipedia)

Wereldwijd zijn er meerdere spoorstaaf-treinen voor het vervoer van spoorstaven langer dan 300 meter, onder andere in Brazilië en Australië. In deze landen wordt gebruik gemaakt van een ander (sterker) type koppeling tussen de wagens.

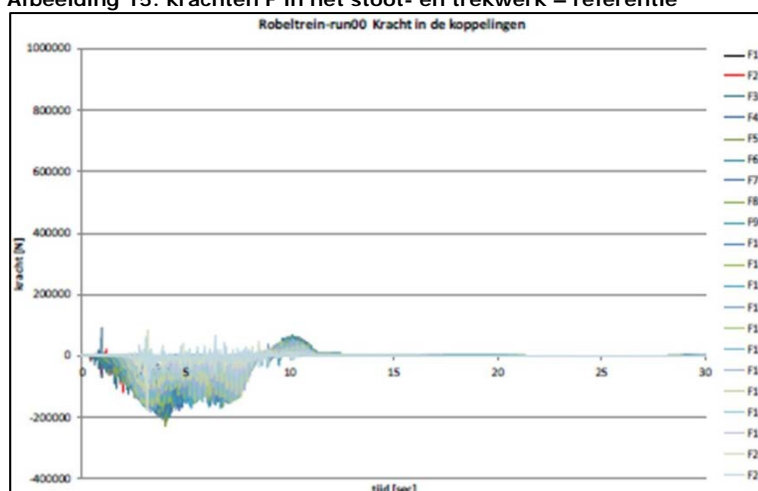
Afbeelding 15: krachten F in het stoot- en trekwerk – referentie

Voestalpine Railpro heeft na het onderhavig incident een onderzoeksbureau gevraagd de krachten in het stoot- en trekwerk te simuleren. In de onderstaande afbeeldingen is het verloop weergegeven van de kracht F (N) op het stoot- en trekwerk bij een remming voor verschillende varianten van de positie van de klemmenwagen [8]. De trekkracht op schroefkoppeling is positief en de drukkracht op buffers is negatief. Afbeelding 15 toont een referentieberekening.
